DÉPARTEMENT  
DES ALPES-MARITIMES

# POLITIQUE PREVENTIVE

# LA POLITIQUE PREVENTIVE :

## De l'évaluation des risques à la décision publique.

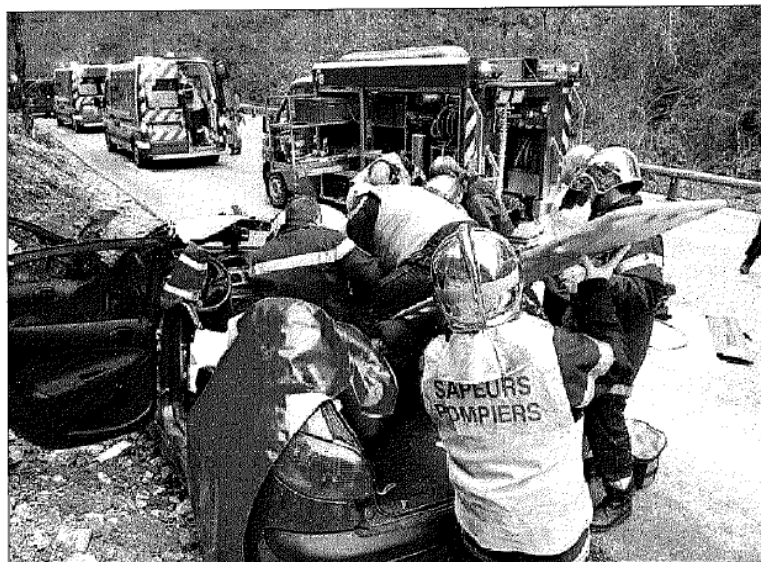
Une vingtaine de sapeurs-pompiers a mené les opérations de secours. Les deux victimes, âgées d'une quarantaine d'années, ont dû être désincarcérées de leur véhicule. (Photo Xavier Demarte/SDIS 06)

Il était 10h30, hier matin, lorsqu'un rocher d'une cinquantaine de kilos s'est détaché de la falaise, au tout début des gorges du Cians, sur la commune de Rigaud, à moins de trois kilomètres de la vallée du Var. Un secteur encaissé et très abrupt. Une malchance sur mille. La fatalité a voulu qu'une voiture circule au même moment au même endroit, à l'instant précis où la pierre percuta la chaussée. Le bloc s'est réceptionné sur la toiture, a roulé en faisant éclater le pare-brise. Avant de bondir dans l'habitacle, d'heurter le conducteur au crâne et à la face, et d'atterrir au pied de la passagère, après avoir blessé celle-ci au thorax. Une vingtaine de pompiers ont mené les opérations de secours, sous les ordres du lieutenant Briqueti<sup>(1)</sup>. Les deux victimes, un couple d'une quarantaine d'années originaire de Cavaillon, ont dû être désincarcérées. Devant la gravité des blessures, traumatisme crânien et facial pour l'homme, traumatisme abdominal pour la femme, il a fallu faire appel à deux hélicoptères, celui du Samu et celui de la Sécurité civile, pour transporter chacun des blessés, dans les meilleures conditions sanitaires, jusqu'aux urgences de l'hôpital Saint-Roch, avec un médecin à bord de chacun des appareils.

Une purge de la paroi est-elle nécessaire ? Dans ce cas, la route pourrait être interdite à la circulation durant plusieurs jours. Selon les observateurs sur place, le caractère très isolé de cette chute (un seul rocher d'un seul bloc, pas d'éboulis ni de petites pierres) rend l'hypo-

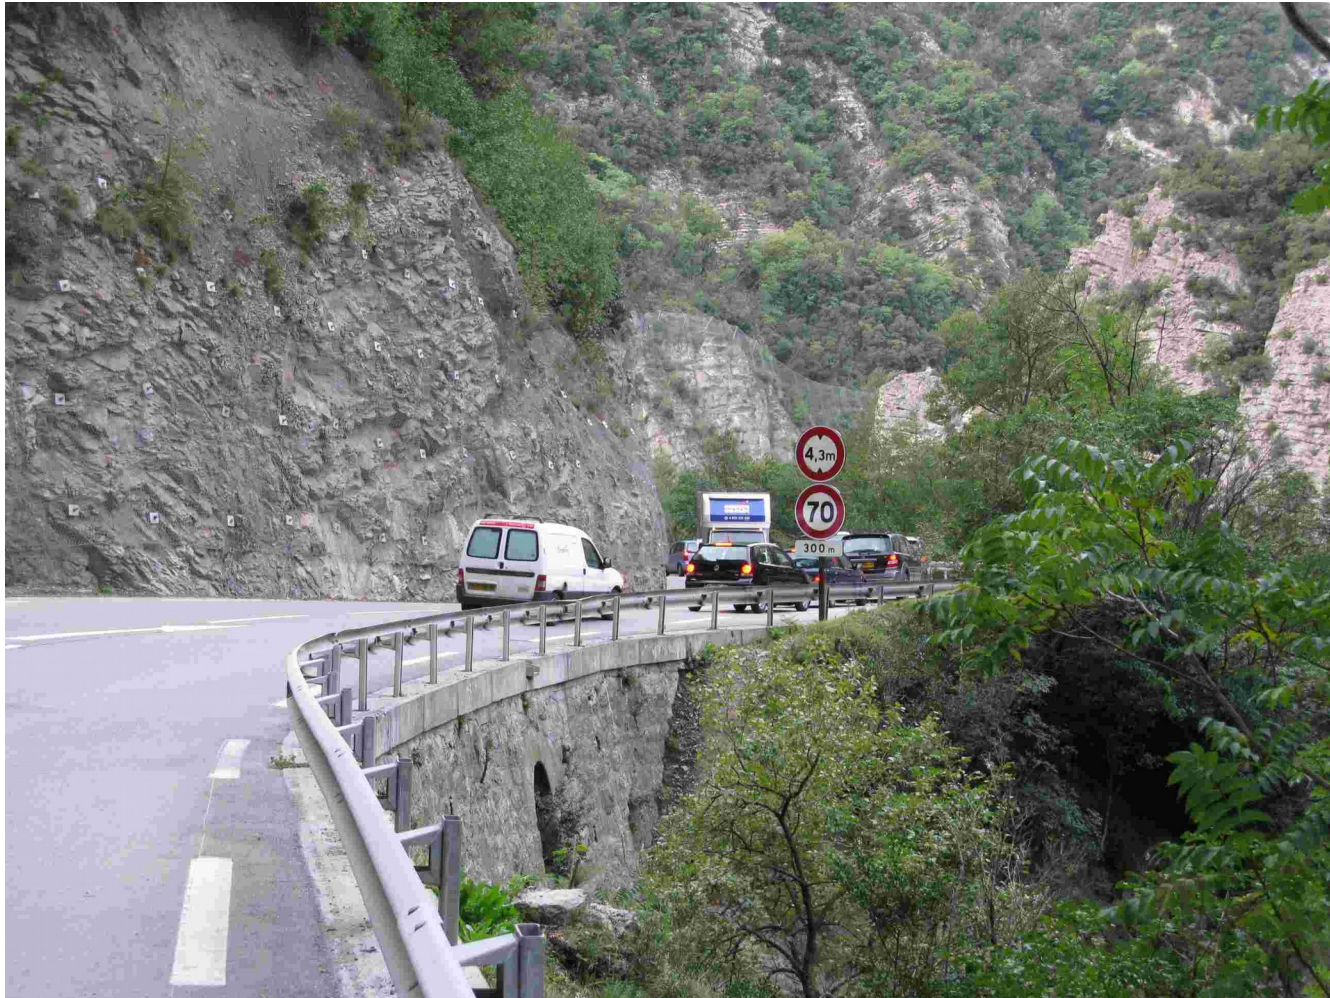
Zone de congestion sous falaise

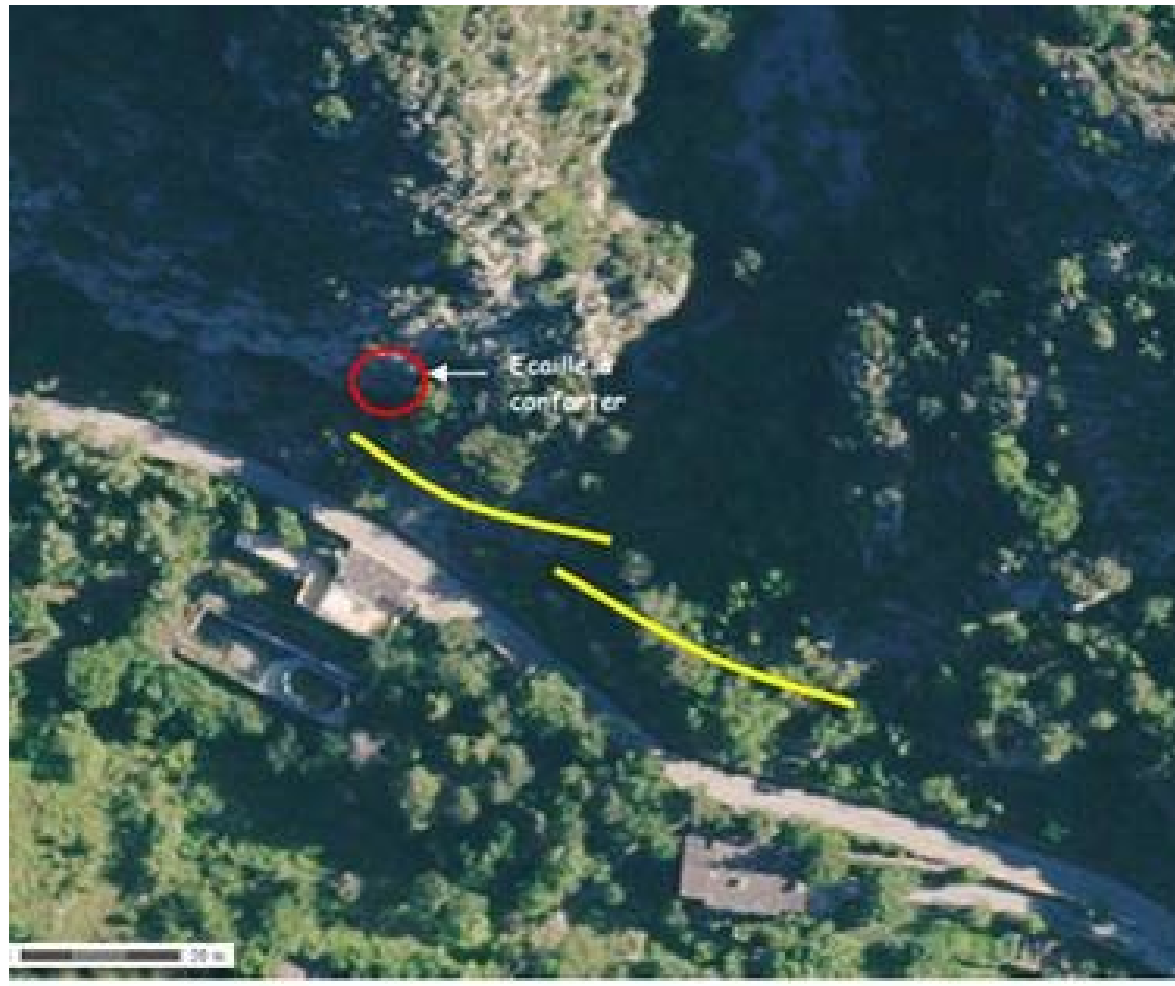
Figure 8 : Implantation des parades sur le secteur S04.

### Maison riveraine de la RD

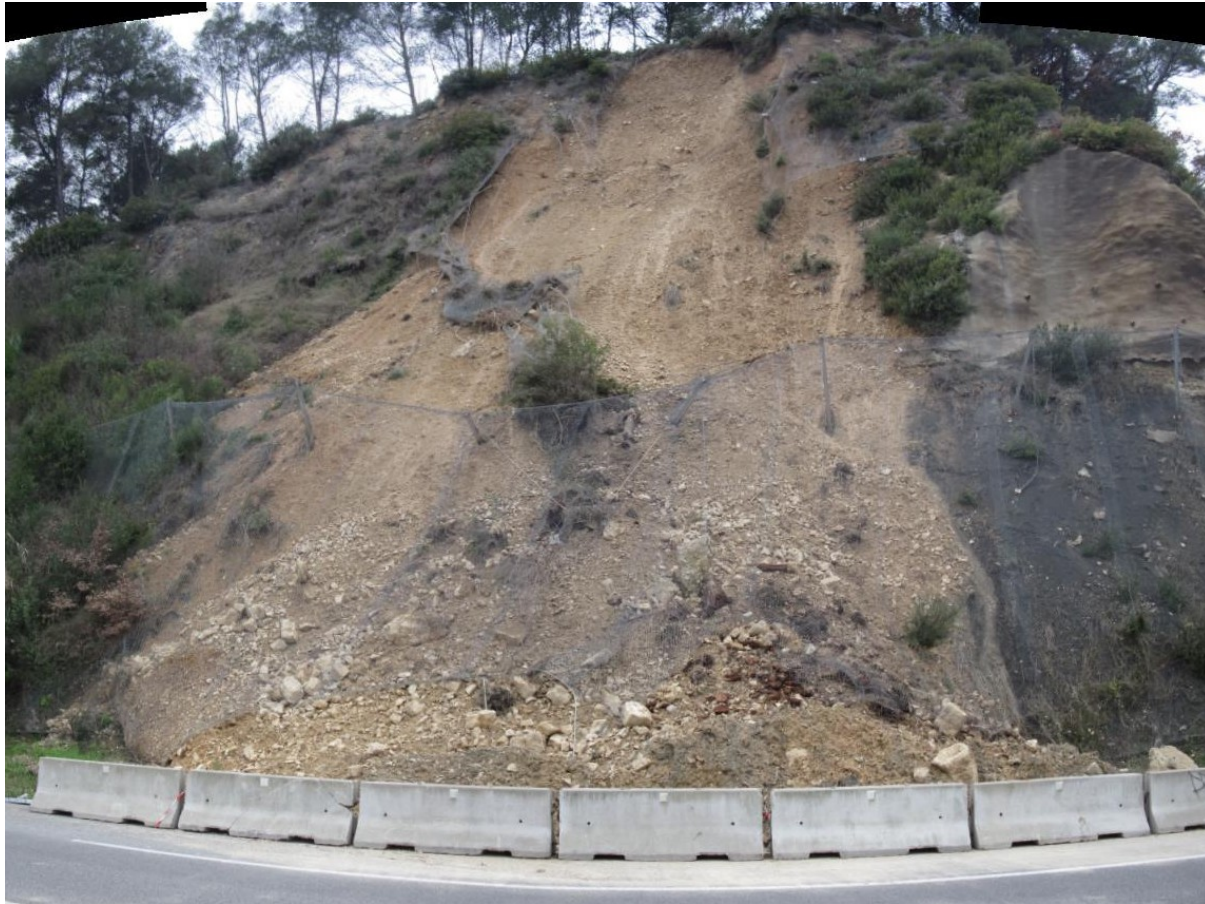
**RD2204B PR 11+100**

**Pénétrante du Paillon :  
route importante (+10 000 TMJA)  
20 janvier 2014 – éboulement**

20 janvier 2014 :

éboulement et traitement curatif (déblaiement)

Juillet 2015 :

**choix d'une simple réparation grillage**

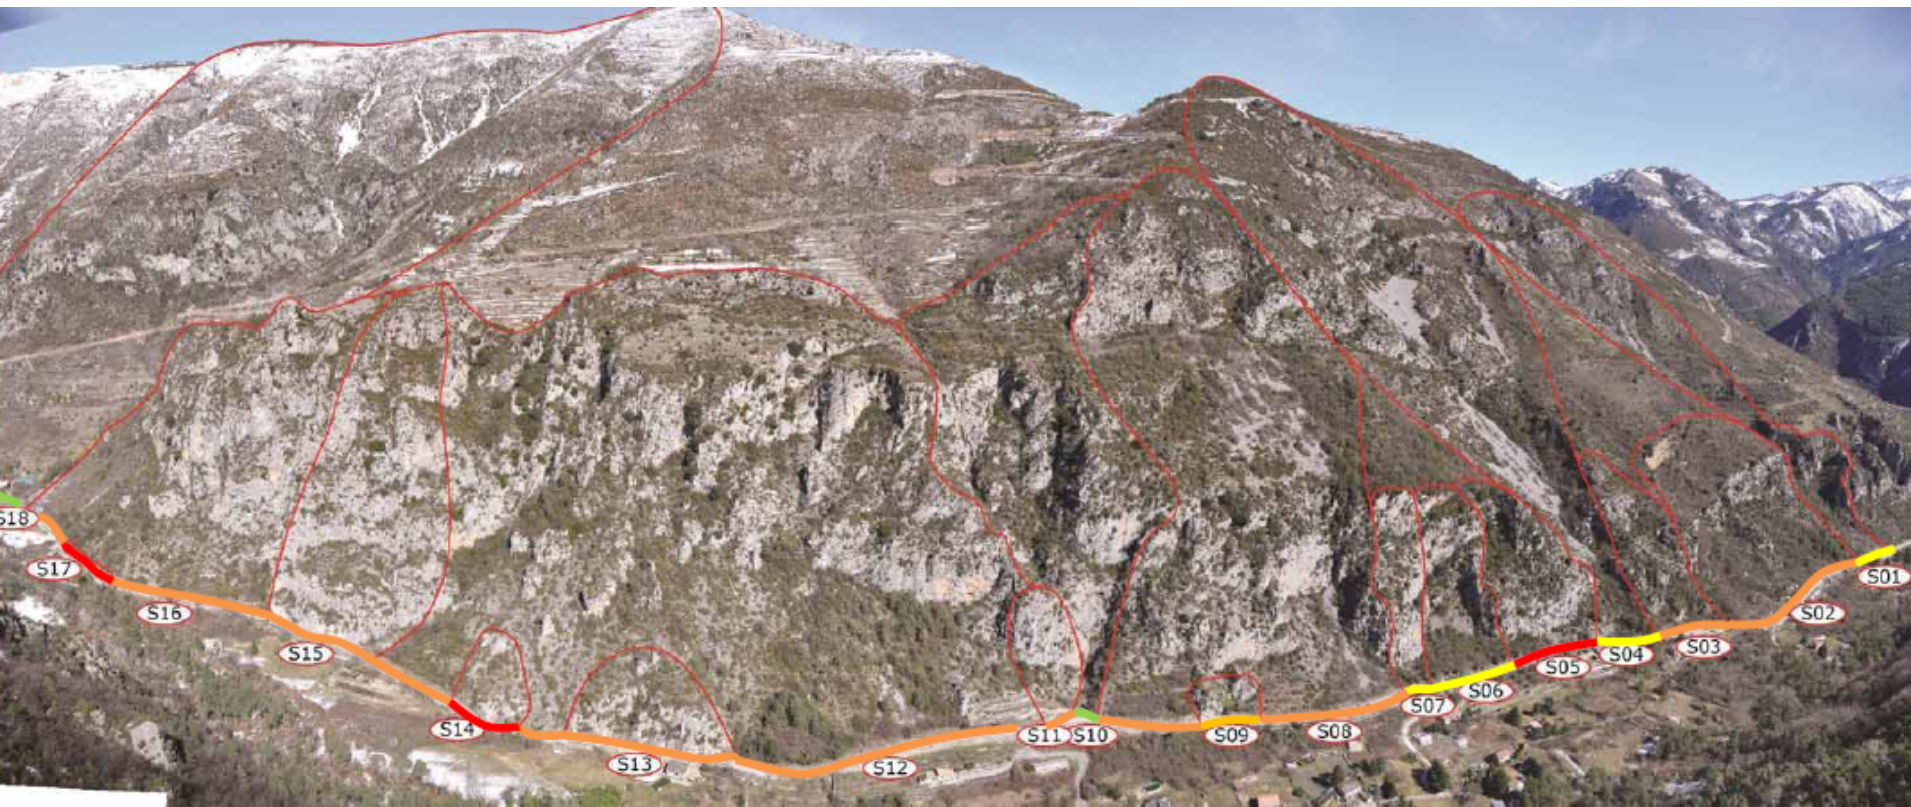
**RD 40 PR 1+000 à 3+000**

Représentation de l'aléa résultant global de chaque secteur S01 à S18 sur fond photographique (sans échelle)

**Petite route en impasse**  
**Faible trafic : environ 100 TMJA**  
**Présence d'habitation**

- 2008 – 2012 :** Chutes de pierres récurrentes.
- Janvier 2013 :** Information de la Subdivision pour traiter la zone.
- Avril 2013 :** Etude niveau aléa sur 3 km réalisé par Bureau d'Etudes extérieur.

- Novembre 2013 :** Visite service ouvrage d'art pour le choix de la 1<sup>ère</sup> section à traiter tenant compte des habitations, du trafic, des recensement de chute de pierre, du niveau d'aléa.

- Janvier 2014 :** Validation travaux de la Direction sur la 1<sup>ère</sup> section sélectionnée. Pas d'étude mais positionnement d'un écran dans le vallon.

- Mars 2014 :** Visite de la 1<sup>ère</sup> section à traiter par géologue Direction Environnement.
- Juin 2014 :** Remise du rapport du géologue Direction Environnement. Estimation des travaux de la 1<sup>ère</sup> section à 246 480 €TTC
