# Géologie générale, événements historiques et cartographie géomorphologique le long de la RN 85 entre la Mure et Corps

# ANALYSE GÉOMORPHOLOGIQUE DES PHÉNOMÈNES DE PART ET D'AUTRE DE LA RN85

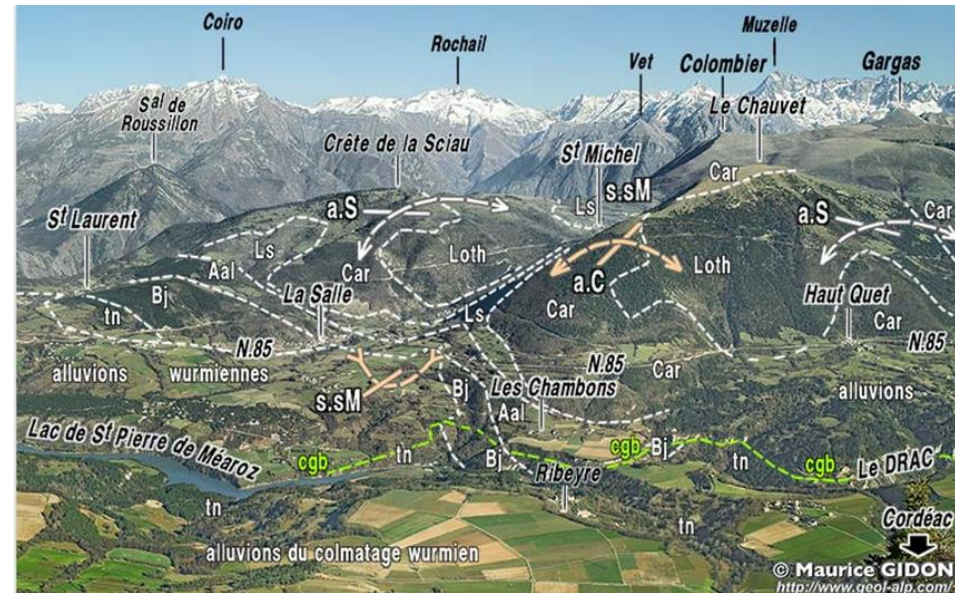
## 1/ WURM :

- Cote maximum lac du Trièves : 750m
- Cote lac du Beaumont : 800m, avec un maximum à 880m
- Lac local du vallum de la Bonne : cote maxi 880m
- Dépôts fluvio-glaciaires épaisseur décroissante de l'amont vers l'aval
- Complexe morainique de la Bonne avec 2 avancées et reculs glaciaires avant retrait définitif

**2/ RISS : différents niveaux alluviaux, morainiques et fluvio-glaciaires, en position de placages résiduels sur les versants, et enfouis sous les dépôts wurmiens dans les fonds de vallées (anciens lits du Drac)**

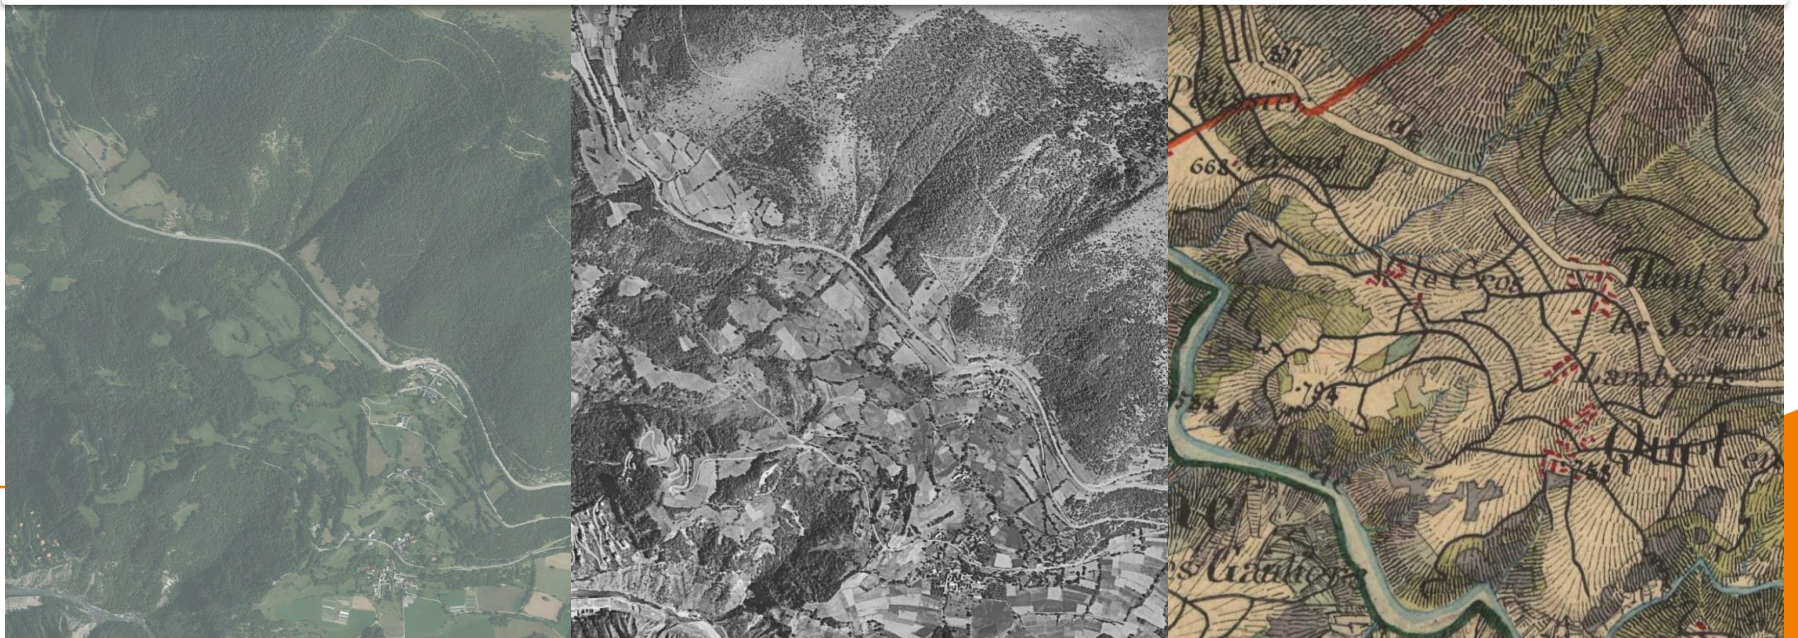
Légende normée,  
orientée mouvements  
de terrain : classes  
d'intensités relatives,  
sémiologie dédiée,  
éléments  
hydromorphologiques  
aggravants

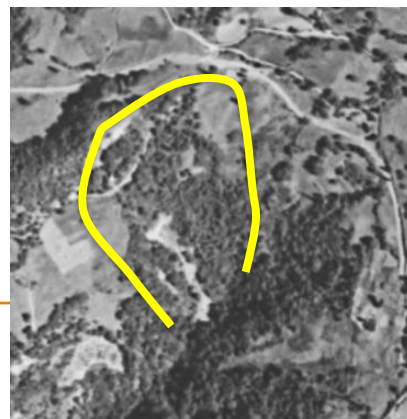
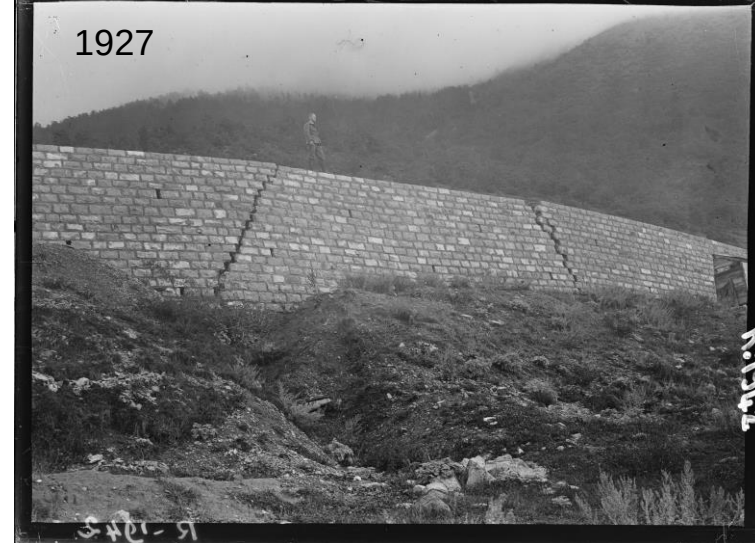
1 Glissement aux Buissonnats 1924,  
 2 glissement voie ferrée 1927,  
 glissement rocheux mont Chauvet
