# PROJET MLA3

## SITE DES TOUCHES : DE L'ANALYSE GÉOTECHNIQUE À LA LOGIQUE MULTI-ACTEURS

Séminaire de clôture

**Fabrice ROJAT** – Cerema Centre-Est

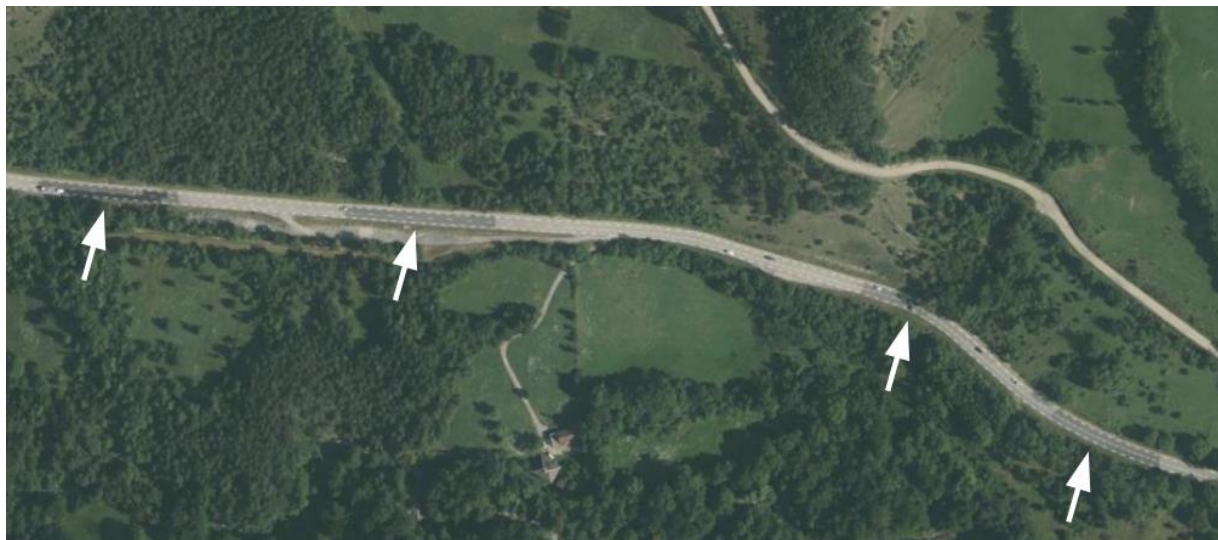
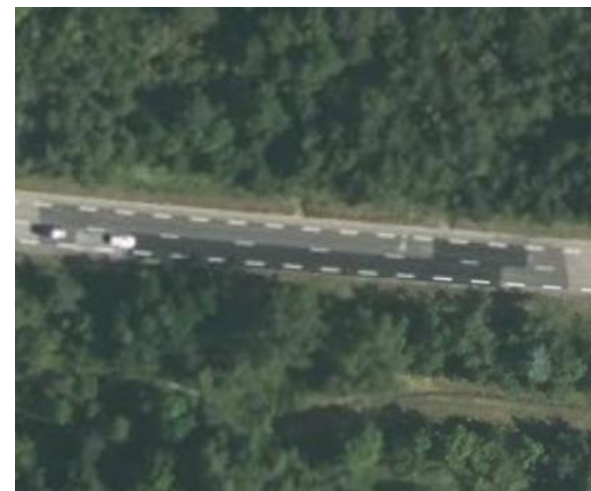
# INDICES MORPHOLOGIQUES : SUR LA RN85

- Fissurations fréquentes, avec ou sans décrochement, rectilignes ou en arcs de cercle
- Reprises de chaussées régulières

Une route en « profil mixte »  
-> possibles instabilités propres à la route

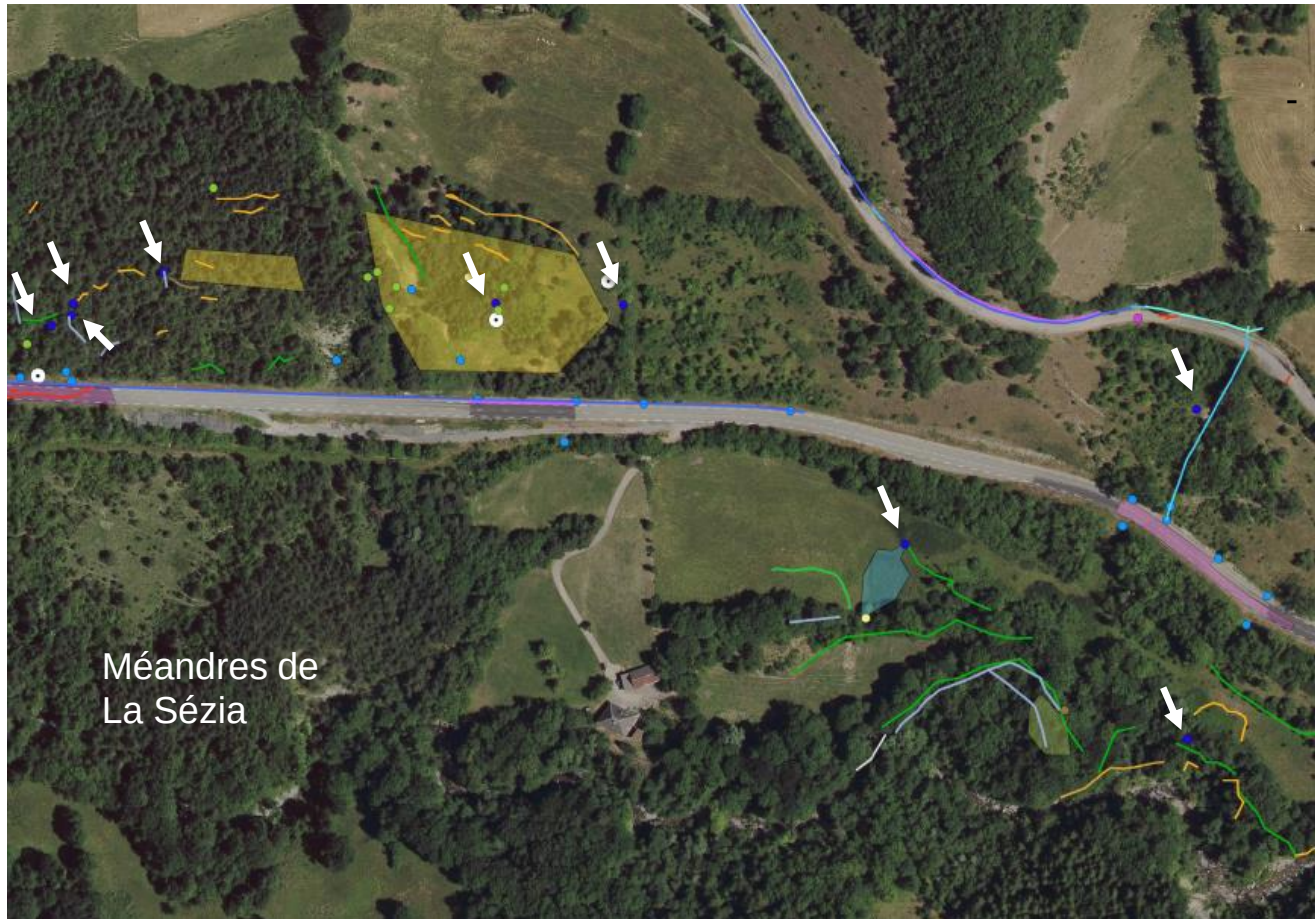
# HYDROGÉOLOGIE : SOURCES ET COURS D'EAU

Méandres de  
La Sézia

<- Multiples sources  
relevées lors de la  
campagne de cartographie  
morphologique

La Sézia : méandres,  
érosions de berges, crues  
parfois importantes, seuils  
de stabilisation à l'aval,...

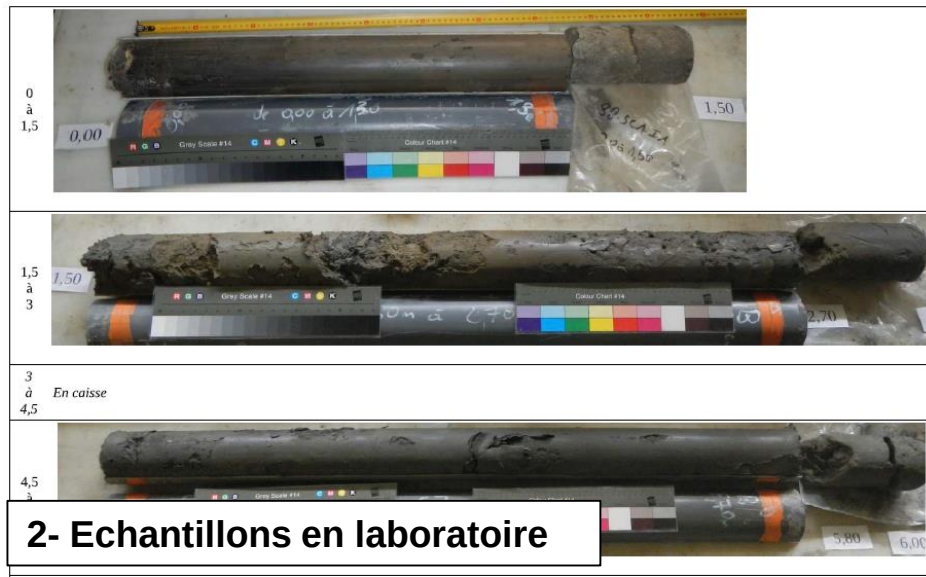
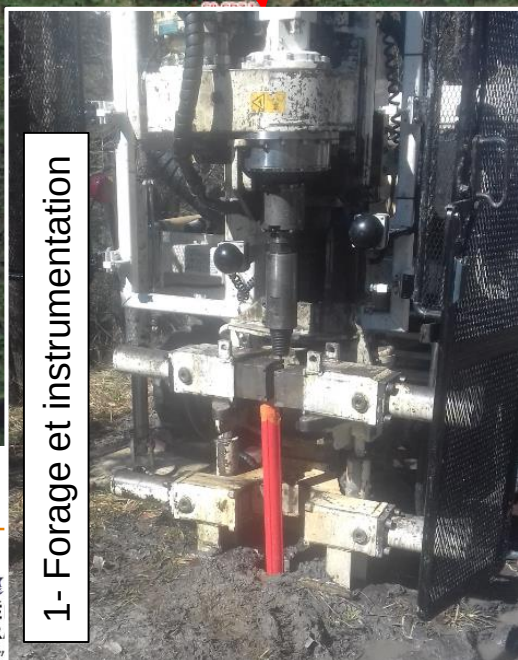
# ZONE 1 : EXEMPLE DE FORAGE (2018)

2- Echantillons en laboratoire

1- Forage et instrumentation

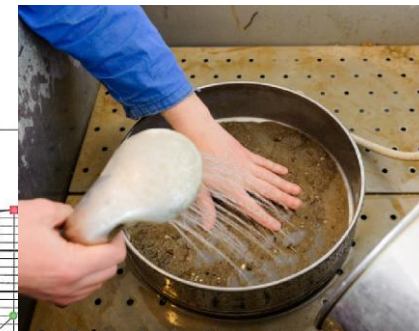
## Propriétés physiques

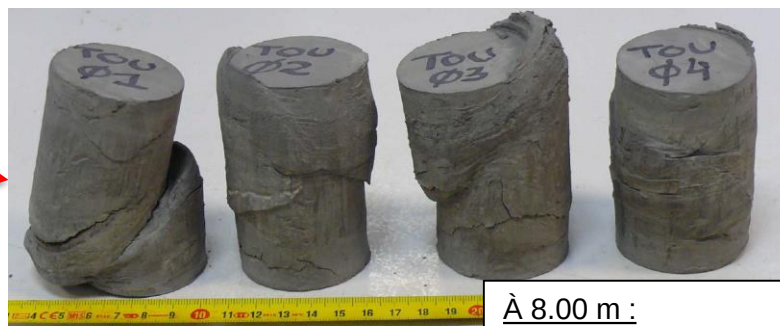
## Propriétés mécaniques

À 8.00 m :  
Intact  $\phi = 23^\circ$  c = 6 kPa  
Résiduel  $\phi = 18^\circ$  c = 0 kPa

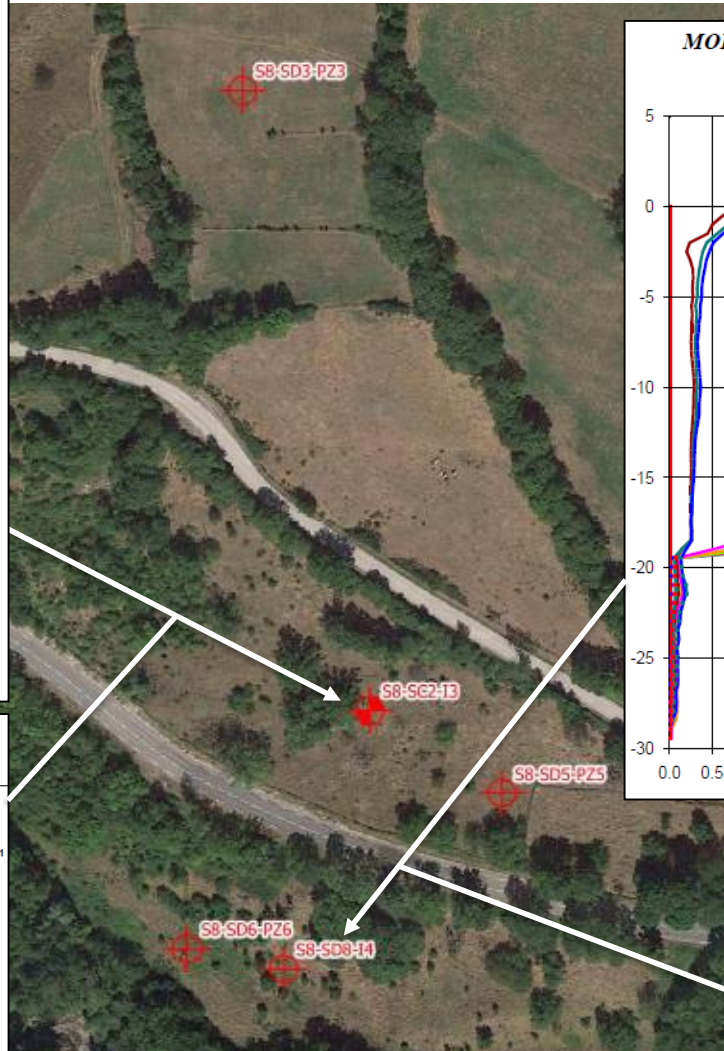
# ZONE 2 : INCLINOMÉTRIE
